Gefahren durch Asbest

GEFÄHRLICHE ARBEITEN, SCHUTZMASSNAHMEN,
SCHUTZAUSRÜSTUNG BEI ENTSORGUNG

SG-509, Stand: 2024

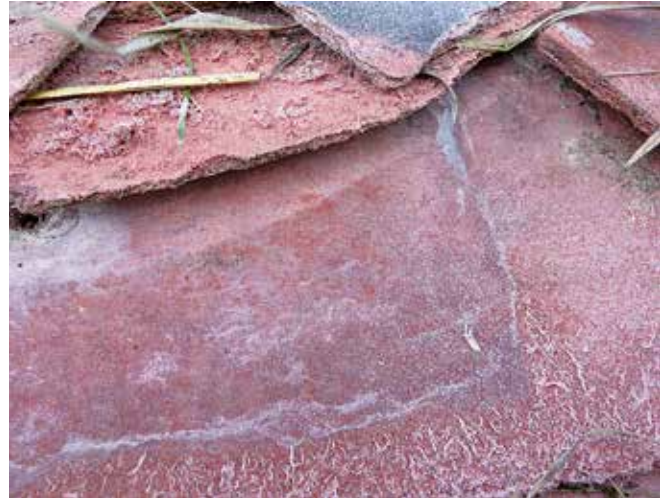
Asbesthaltige Dachplatten

- Abbrucharbeiten von Altdächern und Fassadenverkleidungen, insbesondere Schneiden, Schleifen und Zerschneiden von Dach- und Wandplatten aus Asbestzement (Eternitproduktion bis Mitte der 1990er Jahre),
- Abbruch von Kaminen, Öfen und Heizungsrohren,
- Althausanierung,
- Wechsel von asbesthaltigen Kupplungen und Bremsbelägen bei älteren Traktoren,
- An- oder Einbau von Dachsolaranlagen in alten Dächern,
- Wegreißen von alten vollverklebten PVC-Böden.

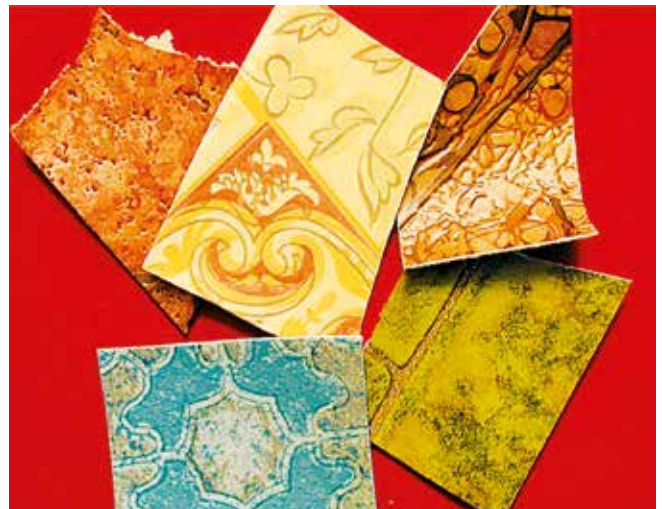
Asbesthaltige PVC-Böden

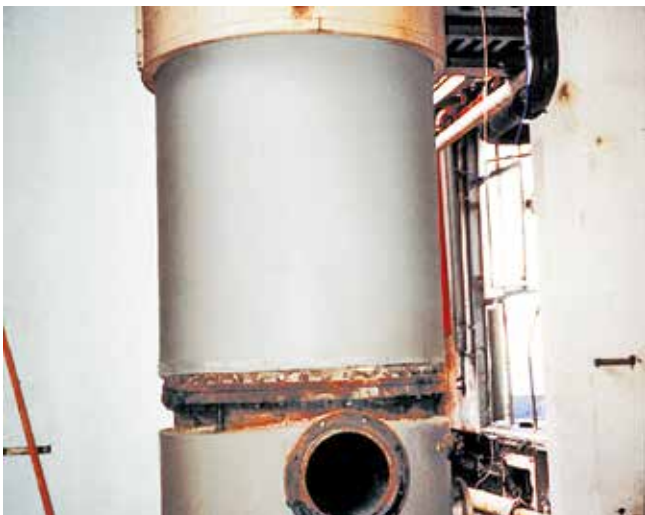
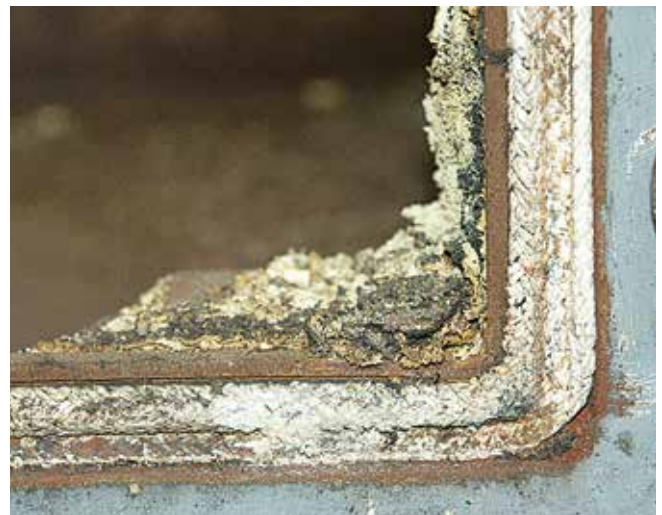
Asbesthaltige Ofendichtungen

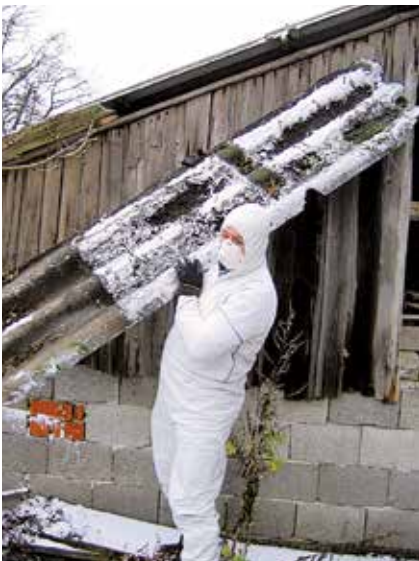
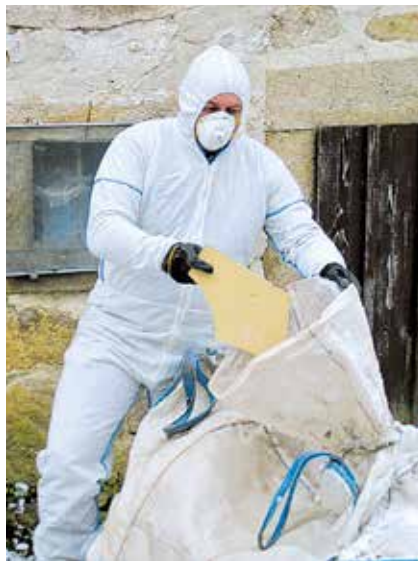
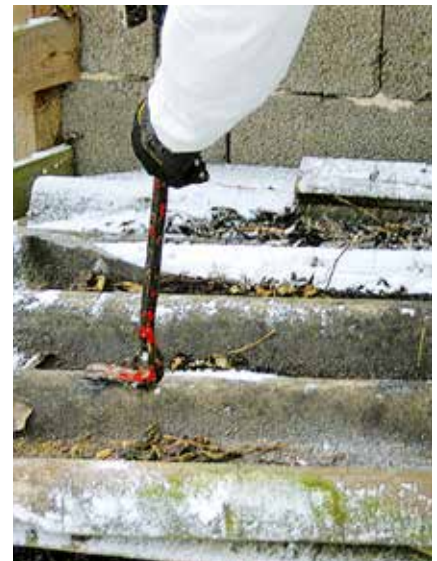
Demontage und Entsorgung von asbesthaltigen Welleternitdachplatten. Verwendung von Einwegoverall, Atemschutzmaske FFP2, Arbeitshandschuhe

- Verwendung persönlicher Schutzausrüstung (siehe Bild):
 - **Feinstaubmaske** (mindestens FFP 2)
 - Einwegoverall
 - Handschuhe
 - Asbesthaltige Dachplatten **nicht** mit schnell laufenden Maschinen **schneiden, fräsen, bohren, schleifen, nicht brechen und hinabwerfen**, keine Schüttrutsche verwenden.
 - Verwendung von Wasser um die Fasern zu binden (**kein** Hochdruckreiniger).
- Regenrinnen von alten Eternitplattendächern nur **nass** ausputzen.
- Richtige, staubfreie Lagerung und Transport des abgebauten Materials (in staubdichten Beuteln) – auch auf Schutz der Umgebung achten.
- Asbestmaterial ist als gefährlicher Abfall eingestuft und muss bei befugten Abfallsammelstellen entsorgt werden.
- Bei Arbeiten mit Asbest nicht Rauchen, Trinken oder Essen.
- Abbrucharbeiten von **schwach gebundenem** Asbestmaterial vorzugsweise an spezialisierte bzw. befugte Firmen vergeben.
